Positionstest

Test Probe

T-899 305 060 560 150A1002M

Artículo T-899-0059

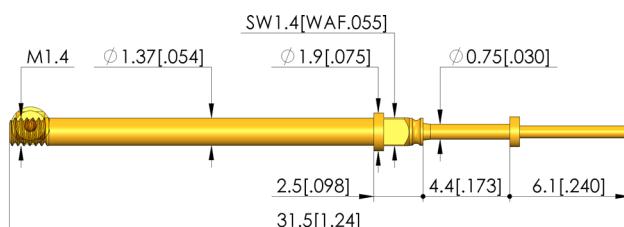
1:1

- Las agujas de disco se utilizan para verificar la posición correcta de las terminales de contactos (láminas de contacto) en las carcasa de los conectores. Al mismo tiempo puede realizarse una prueba de conexión. Solo con la posición correcta se establece un contacto mediante el pin de la aguja de disco.
- Para un contacto óptimo están disponibles diferentes formas de cabezal en diferentes diámetros de cabezal, diámetro de disco y longitudes de pines

Forma del cabezal:	05 Circular (radio completo)
Diámetro de cabezal:	0,6 mm
Tipo de cabezal superficie:	A Oro
Tipo de cabezal material:	3 CuBe
Altura de cabeza aguja de disco:	5,6 mm
Diámetro disco:	1,5 mm

Longitud total:	31,5 mm
Diámetro de casquillo del perno:	1,37 mm
Carrera máxima:	4,4 mm
Precarga de muelle:	0,45 N
Medida E / dimensión del cuello:	02
Fuerza de resorte durante la carrera de trabajo:	1 N
Carrera de trabajo recomendada:	3,5 mm
